松戸南部市場 青果棟耐震診断報告書 (要約版)

【耐震診断と補強計画】

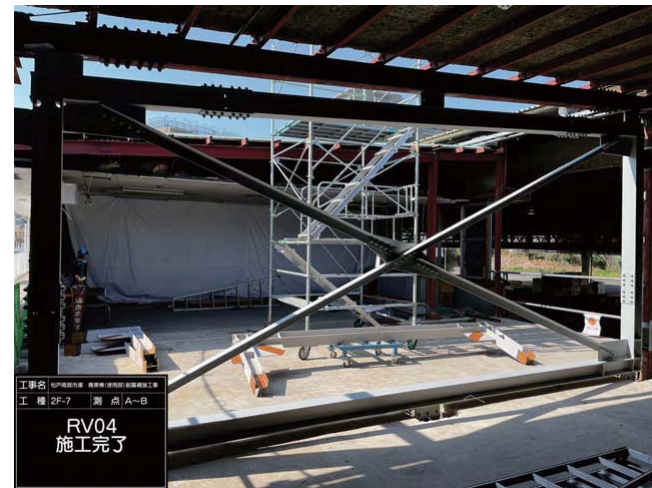
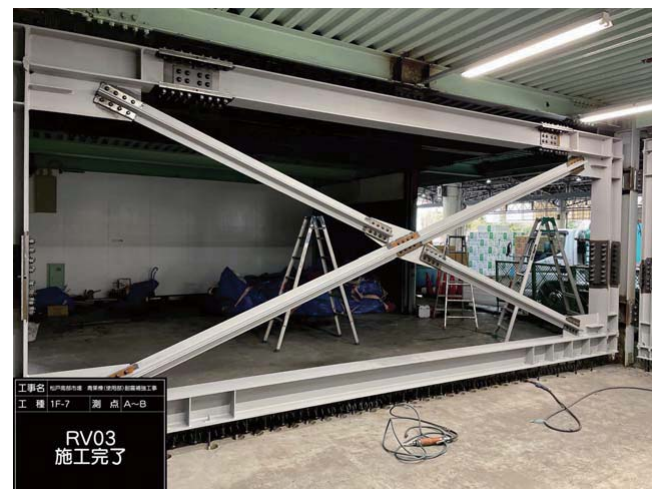
補強フレーム写真抜粋

- ・耐震性の目標値  
 $Is$  値  $\geq 0.60$  かつ  $q$  値  $\geq 1.0$
  - ・補強後の所見
    - ①剛床仮定の成立  
7-8 通り間、16-17 通り間の 2 構面について、補強水平ブレースへの取り換えを行い、屋根面ブレースの引張降伏耐力を増加することで、鉛直ブレースまで地震力を伝達可能となった。
    - ②X 方向の耐震性能  
1 階に 4 構面、2 階に 2 構面の枠付きブレース補強を行い、保有水平耐力を増加することで目標  $Is$  値を満足することができた。
    - ③Y 方向の耐震性能  
1 階に 2 構面、2 階に 2 構面の枠付きブレース補強を行い、保有水平耐力を増加することで目標  $Is$  値を満足することができた。
- 以上より、補強後の建物は、X・Y 方向ともに目標の耐震性能 ( $Is \geq 0.60$ 、 $q \geq 1.00$ ) を満足している。
