3. 道路特定事業計画

3.1 特定経路等について

歩道改良設計検討（検討履歴チェックシート）

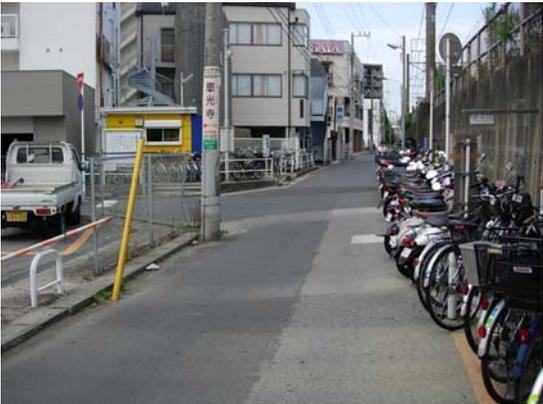
①：市道 1-469 <ul style="list-style-type: none"> ・ 歩道がない ・ 道路用地内に駐輪場が整備済 ・ 自動車交通は少ない ・ 沿道の土地は駐車場として利用され、建物等は駅側のみ立地している
改良(案)整備イメージ

(現在の道路用地内で検討する場合) <ul style="list-style-type: none"> ・ 歩行者用路側帯の設置 (沿道用地を含め検討する場合) <ul style="list-style-type: none"> ・ 歩道の設置 ・ 縁石による歩車分離 ・ 一方通行化 ・ 駐輪場撤去
現 状

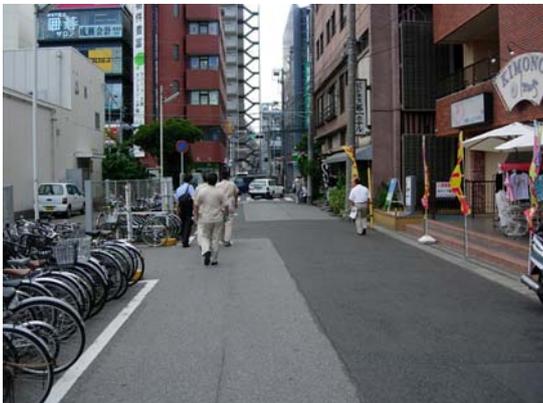
②：市道 1-503 <ul style="list-style-type: none"> ・ 歩道がない ・ 道路用地内に駐輪場が整備済 ・ 自動車交通は少ない ・ 商店やビジネスホテルの出入口に面している
改良(案)整備イメージ

(現在の道路用地内で検討する場合) <ul style="list-style-type: none"> ・ 歩行用路側帯の設置 (沿道用地を含め検討する場合) <ul style="list-style-type: none"> ・ 歩道の設置 ・ 縁石による歩車分離 ・ 一方通行化 ・ 駐輪場撤去

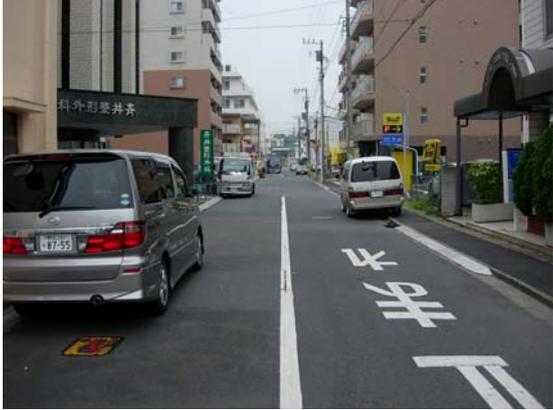
<p>③：市道 1-474</p> <ul style="list-style-type: none"> ・ 駅より社保事務所方面の右側のみ歩道あり ・ 歩道幅員は、最低基準 2.0mを満たしていない ・ 歩道内のグレーチングや溝蓋等の穴が大きい ・ また、社保事務所への来訪者等の歩道上へ乗り上げた違法駐車がある
改良（案） 整備 イメージ

<p>移動円滑化された経路を最低 1 経路、整備する場合</p> <ul style="list-style-type: none"> ・ 道路構成の変更による現道路用地内での歩道の設置 <p>さらに安全性、利便性を向上させる場合</p> <ul style="list-style-type: none"> ・ 一方通行化と併用した両側歩道の設置 ・ 新松戸駅周辺の主な目的施設となっていないが、経路途中にある医院へのアクセスも向上する
現 状

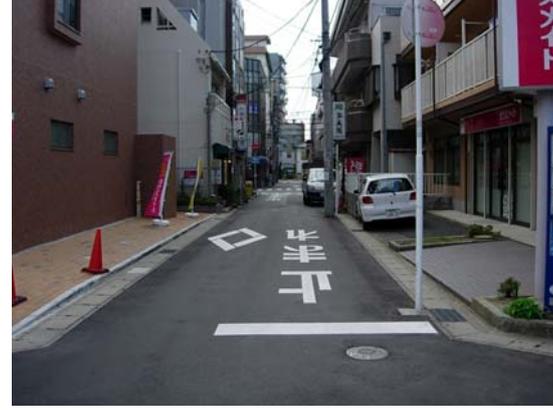
<p>④：市道 1-500</p> <ul style="list-style-type: none"> ・ 歩道がない ・ 自動車交通は少ない ・ センターラインのない車道で幅員が狭い
改良（案） 整備 イメージ

<p>移動円滑化された経路を最低 1 経路、整備する場合</p> <ul style="list-style-type: none"> ・ 歩行空間の確保のためには、沿道施設の建替え時のセットバックなどの協力が必要 ・ さらに、一方通行化等の車両流入規制の併用によって交通流の正常化が必要

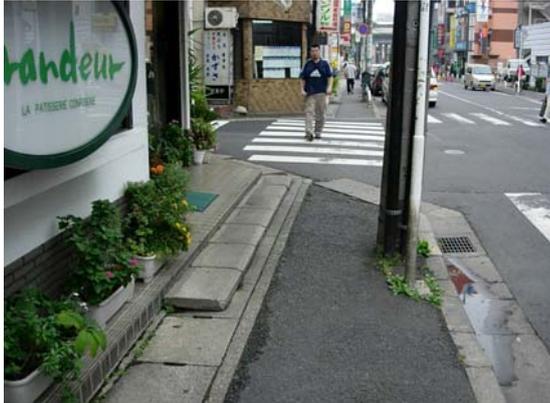
⑤：主 2-8 <ul style="list-style-type: none">・ 歩道幅員は、U字溝を含め概ね 2.0m であるが、溝蓋の穴が大きく、溝蓋部は歩行空間として適さない。・ 電線類により部分的に歩道が狭隘となっている。
改良（案） 整備 イメージ

(特定経路として整備する場合) <ul style="list-style-type: none">・ 電線類の移設による基準を満たす幅員を連続して確保する。・ U字溝蓋をスリット型へ改良し、歩行空間としての利用を可能とする。・ 視覚障害者誘導用ブロックを設置する。
現 状

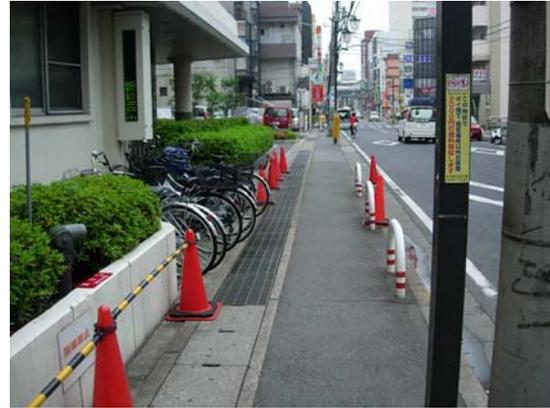
⑥：主 2-8 <ul style="list-style-type: none">・ 歩道幅員は、U字溝を含め概ね 2.0m であるが、溝蓋の穴が大きく、溝蓋部は歩行空間として適さない。・ 特に、駐車場等の出入口部は歩道の切り下げにより、横断勾配がきつく、排水のためのグレーチング蓋の目も大きい。
改良（案） 整備 イメージ

(特定経路として整備する場合) <ul style="list-style-type: none">・ 電線類の移設による基準を満たす幅員を連続して確保する。・ スリット型U字溝蓋、細目グレーチングへ改良し、歩行空間としての利用を可能とする。・ 病院出入口と連続して、視覚障害者誘導用ブロックを設置する。

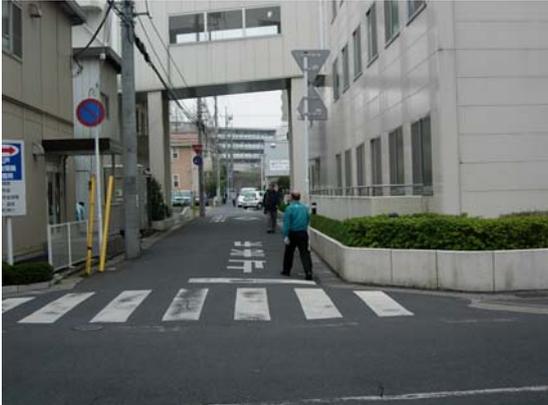
⑦：市道 1-498 <ul style="list-style-type: none"> ・ 歩道がない ・ 自動車交通は少ない ・ センターラインのない車道で幅員が狭い
改良（案） 整備 イメージ

（特定経路として整備する場合） <ul style="list-style-type: none"> ・ 一方通行化により、歩車分離した平坦な歩行空間を確保する。 ・ 沿道施設の建替え時などにセットバックの協力を得て歩行空間を確保する。 （現在の道路用地内で検討する場合（準特定）） <ul style="list-style-type: none"> ・ 移動の障害となる電柱類をできるだけ移設し、歩行者用路側帯を示す塗装を施す。
現 状

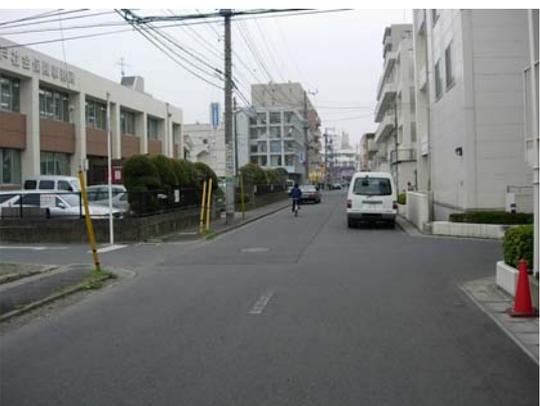
⑦：市道 1-474 <ul style="list-style-type: none"> ・ 路上駐車が多い。 ・ 横断歩道がない。 ・ 社会保険事務所側のみ歩道がついているが、幅員が狭い。
改良（案） 整備 イメージ

<ul style="list-style-type: none"> ・ 横断歩道を設置する。 ・ 交差点部の歩道を切り下げる。 ・ 電柱等に移設し、歩行空間を広げる。

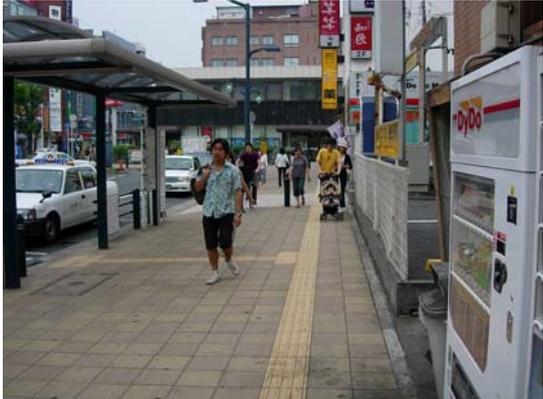
<p>⑧：新松戸駅前広場</p> <ul style="list-style-type: none"> ・ 放置自転車や店舗の商品などの陳列によって視覚障害者誘導用ブロックが有効に使えない場合がある。
改良(案) 整備 イメージ

<ul style="list-style-type: none"> ・ 一般的な基準では、建物から 60cm 離せば良いこととなっているが、歩行空間に余裕のある場合においては、150cm 程度離すことで、放置自転車等があった場合にも影響を受けにくくする。
現 状

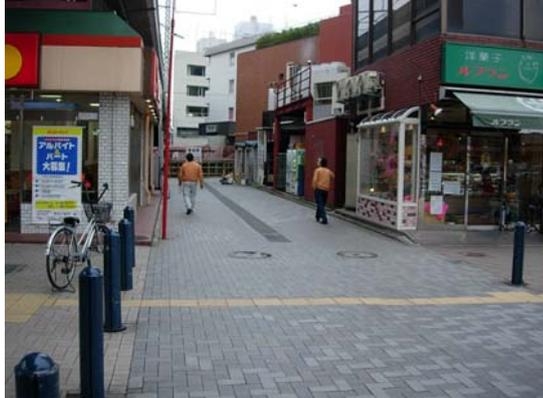
<p>⑨：市道 1-504</p> <ul style="list-style-type: none"> ・ 誘導用ブロックが設置されていない。 ・ 案内サインがない。 ・ 荷捌き車両の一次駐車がが多い
改良(案) 整備 イメージ

<ul style="list-style-type: none"> ・ 新松戸駅、幸谷駅の乗り換え動線は、特定経路として誘導用ブロックを連続して整備する。 ・ 初めて訪れる人にも乗り換えが分かりやすいようにサインを設置する。 ・ 違法駐車については、公安委員会とともに対応方策を検討する必要がある。

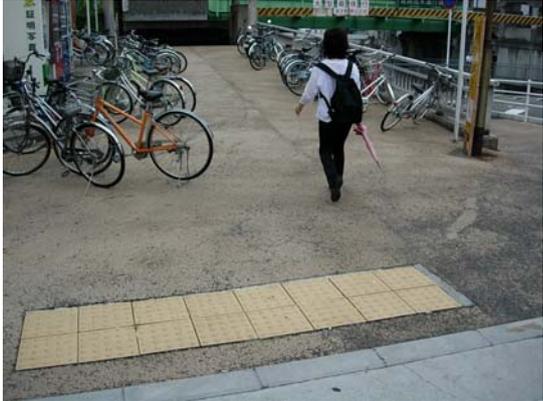
⑩：主 2-7 ・ 誘導用ブロックが設置されていない ・ 学習塾などの前に一時駐輪が目立つ
改良（案） 整備 イメージ

・ 特定経路として、誘導用ブロックを連続して整備する ・ 駐輪に対する注意喚起のため、誘導用ブロック上に注意書きを明示する
現 状

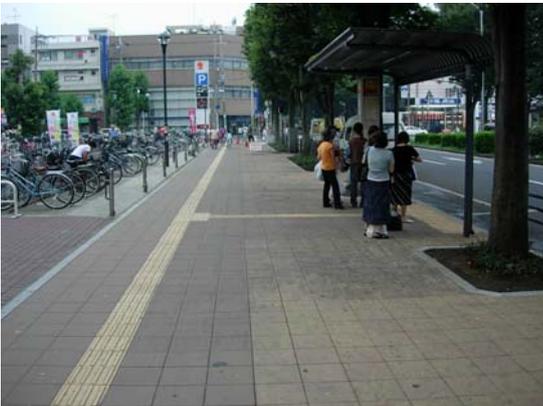
⑪主 2-7 ・ バリアフリー化が図られている ・ バス停にベンチ、サイン等がない
改良（案） 整備 イメージ

(さらに利便性を向上させるための整備) ・ バス停にベンチを設置する。 ・ 乗り場を認識しやすいようにサインを設置する。 ※上記は、交通事業者との調整が必要。

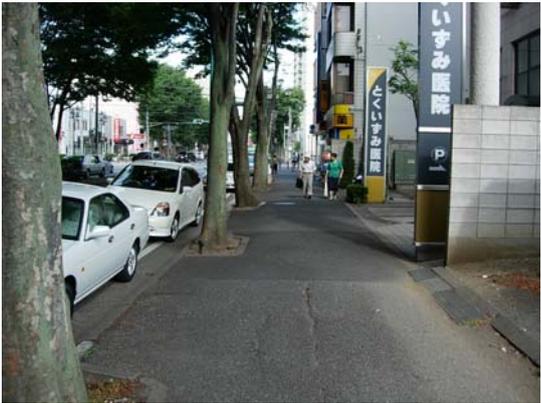
<p>⑫：主 2-7</p> <ul style="list-style-type: none">・ 歩道の有効幅員は 2.0m以上ある。・ 並木の成長により根が張り出し、歩道に不陸を生じている。・ 誘導用ブロックが設置されていない。
改良(案) 整備 イメージ

<ul style="list-style-type: none">・ 歩道舗装を打ち替え、平坦性を確保する。・ 誘導用ブロックを連続して設置する。
現 状

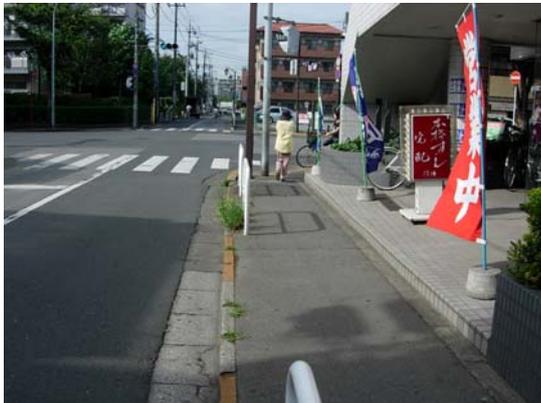
<p>⑬：1-685</p> <ul style="list-style-type: none">・ 歩道の有効幅員が 2.0m未満である。・ 誘導用ブロックが設置されていない。・ 照明柱等により歩道が部分的に狭隘となっている。
改良(案) 整備 イメージ

<ul style="list-style-type: none">・ 照明柱等の統合、移設によって歩行空間を可能な限り確保する。・ ガードパイプを撤去し、ブロックにより歩車を分離し、歩行空間を可能な限り確保する。・ 誘導用ブロックを設置する。
