松戸南部市場 青果棟耐震診断報告書 (要約版)

【耐震診断と補強計画】

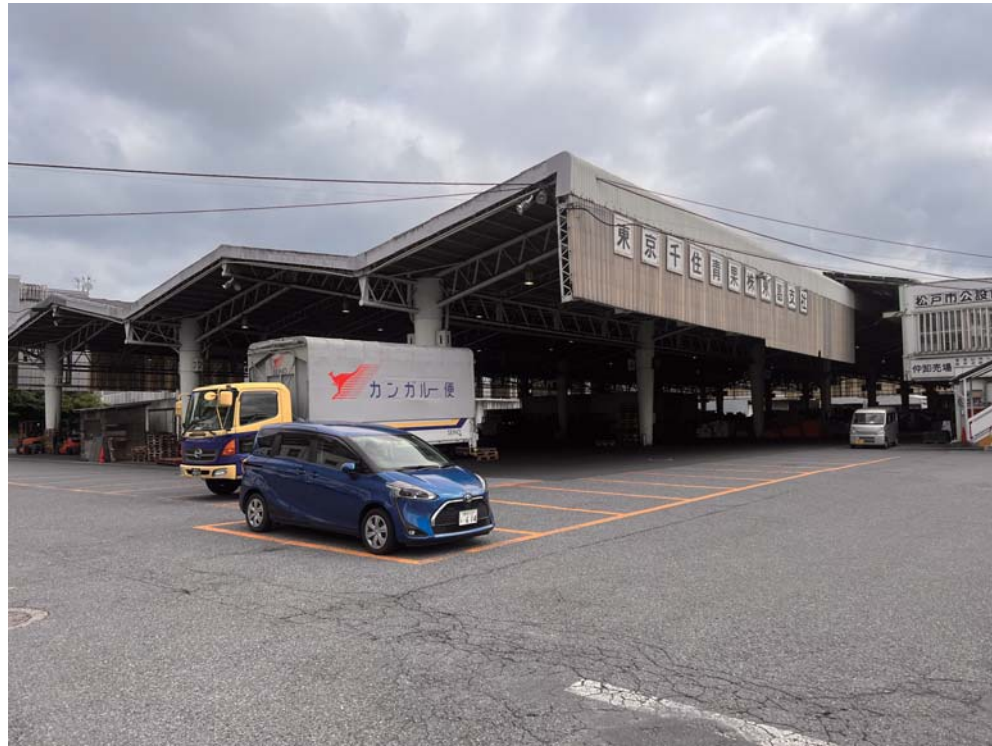
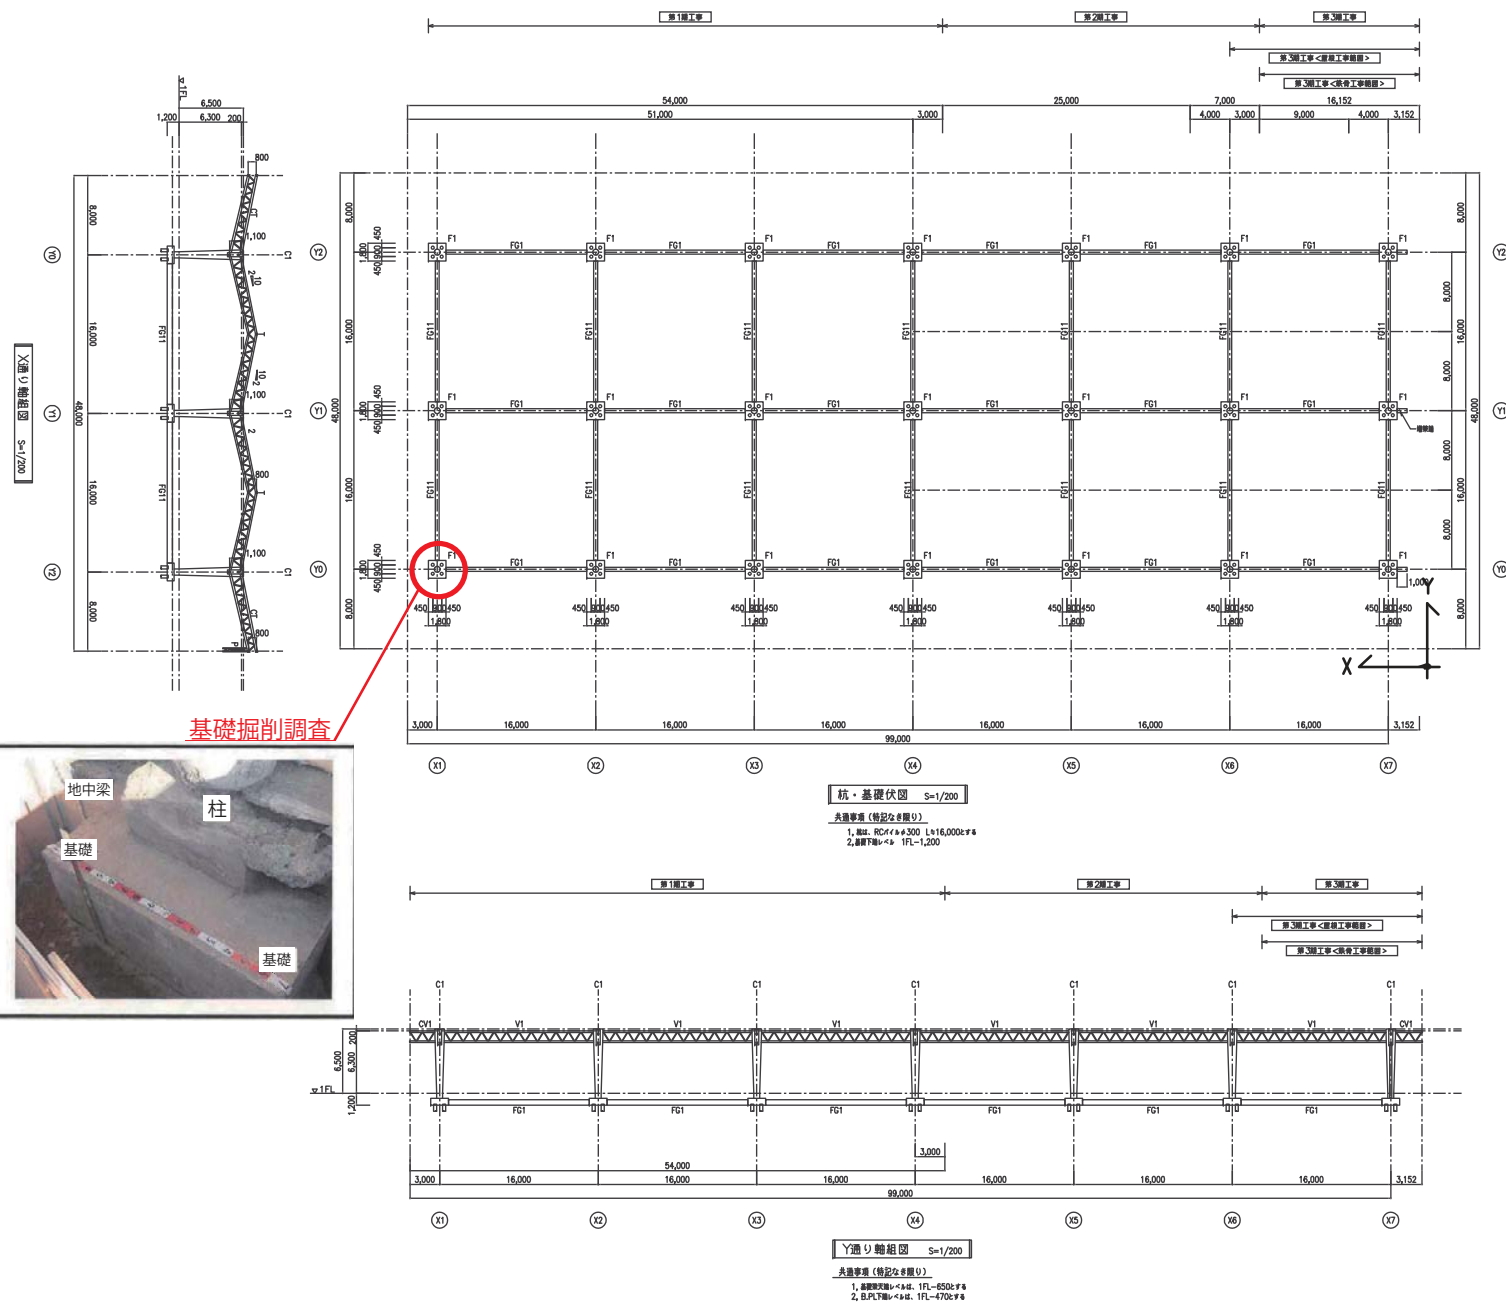
- 第1期工事部分は図面の保管が無いが、第2期工事部分と整合していた。
- 第2期工事部分と第3期工事分は、ほぼ図面と整合していた。ボルトの欠損部は建設時の仮ボルトであり、問題ない。
- 第1期工事部分の基礎については、代表箇所の掘削調査を行い、第2期・第3期工事部分と同様の基礎および基礎梁の存在を確認し、寸法形状は実測を行った。
