VI 生活排水処理

1. 生活排水（し尿・浄化槽汚泥）処理の現状

平成21年度 し尿・浄化槽汚泥 フローシート

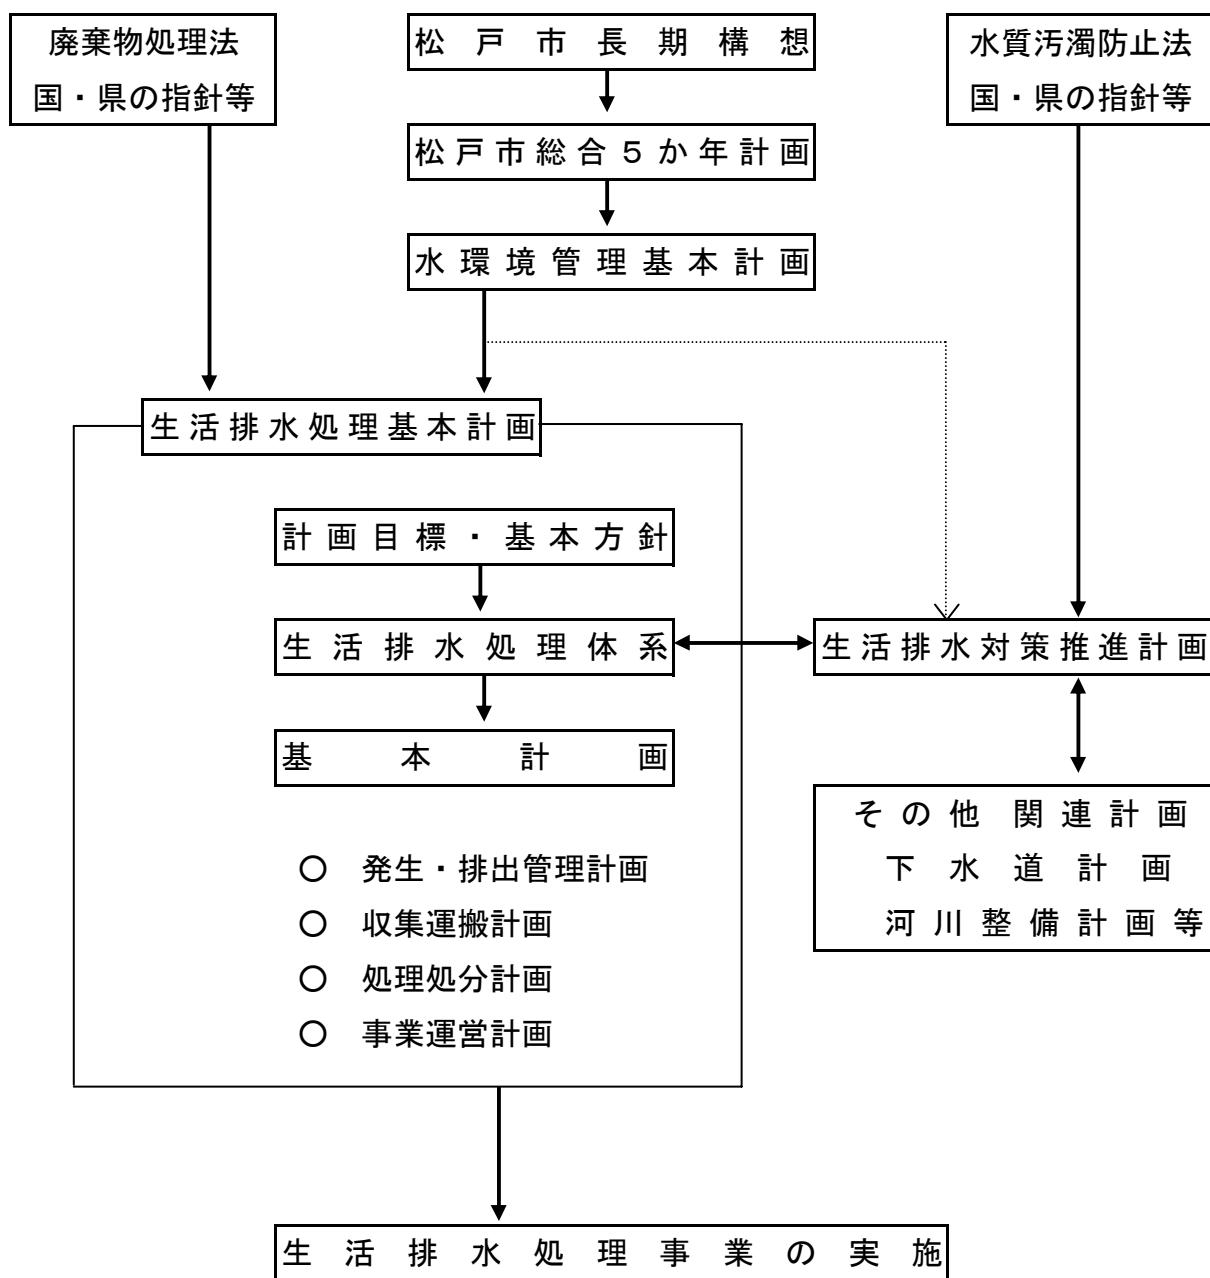
生活排水処理基本計画体系図

この計画は、生活排水（し尿・浄化槽汚泥）の処理だけに絞ったものではなく、図（次ページ）のような体系のもとに位置づけされ、生活排水対策推進計画と密接な関係をもっている。

平成3年度事業として、前述の問題解決の方向性等を定めた生活排水処理基本計画を策定した。

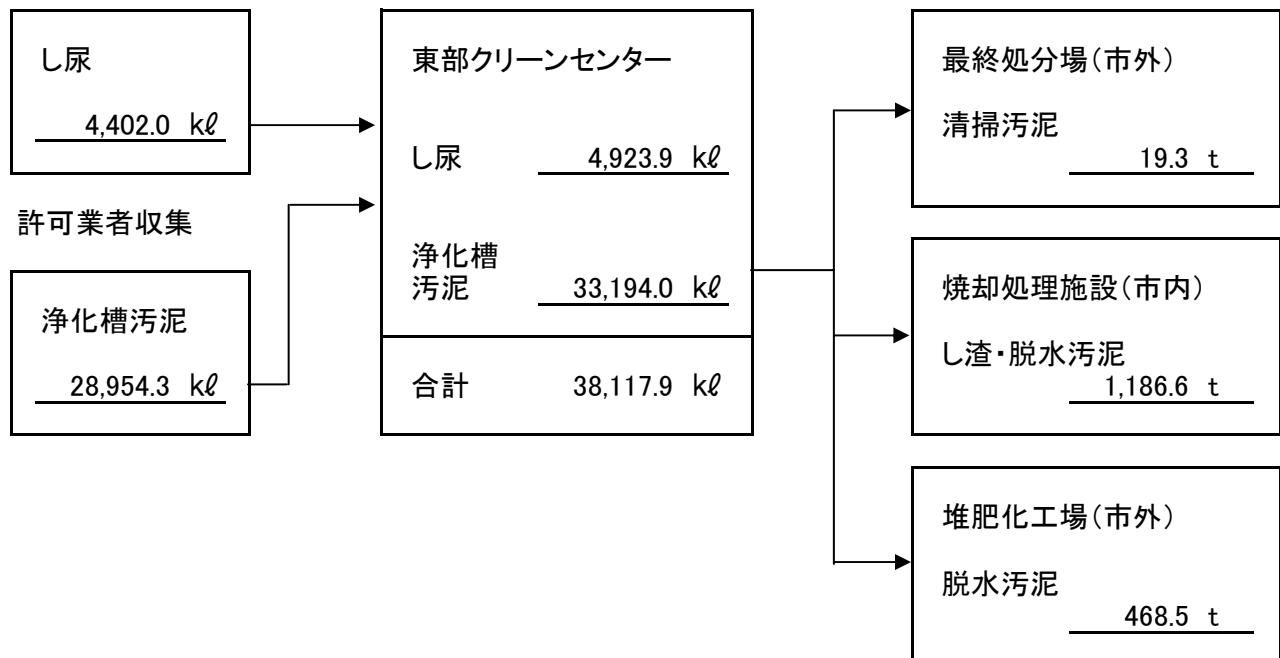
総し尿・浄化槽汚泥収集量 33,356.3 kℓ

収 集

処 理

処 分

委託収集
