## Bản đồ dự báo nguy cơ ngập lụt khu dân cư của thành phố Matsudo

### Điều kiện giả định

**Lượng mưa 71,0mm/giờ**

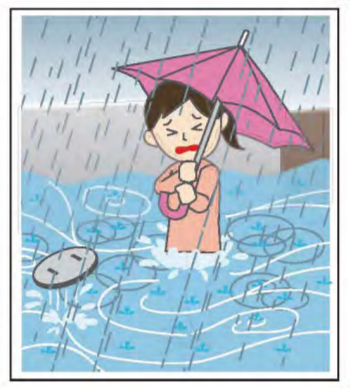
\* Trận mưa lớn nhất (Ngày 5/10/1975) trong lịch sử quan sát (52 năm) tại Đài quan sát khí tượng Khu vực đặc biệt Chiba (tên cũ: Trạm Khí tượng Chiba)

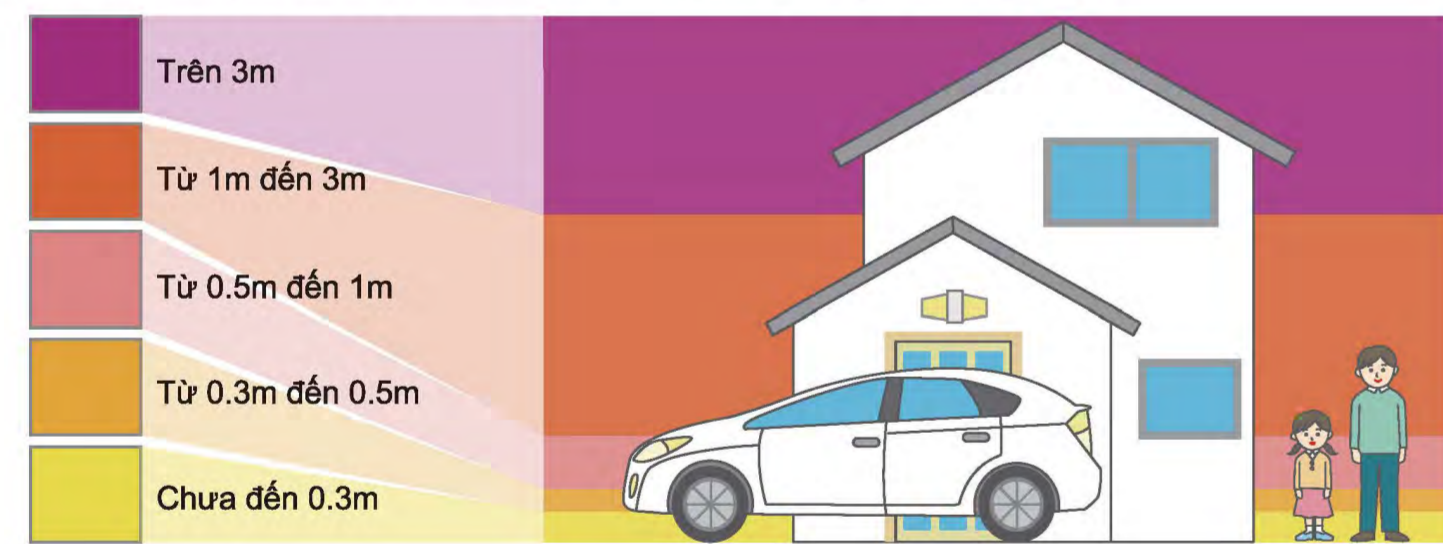
### Chuẩn độ sâu ngập lụt và chú giải

Bản đồ dự báo nguy cơ ngập lụt trong khu dân cư thể hiện độ sâu nước ngập được dự báo theo màu sắc.

Chuẩn độ sâu ngập lụt là ở mức 0,5m, khoảng dưới đầu gối của người lớn.

\* Dưới 0,3m là ở mức phần lớn về hệ đi bộ ngập nước, có thể gây trở ngại cho việc đi lại của xe ô tô.
